## ETAPA 7: Cómpea - Canillas de Aceituno

### ➤ PERFIL ETAPA7: Perfil de altitud e identificación por tramos.

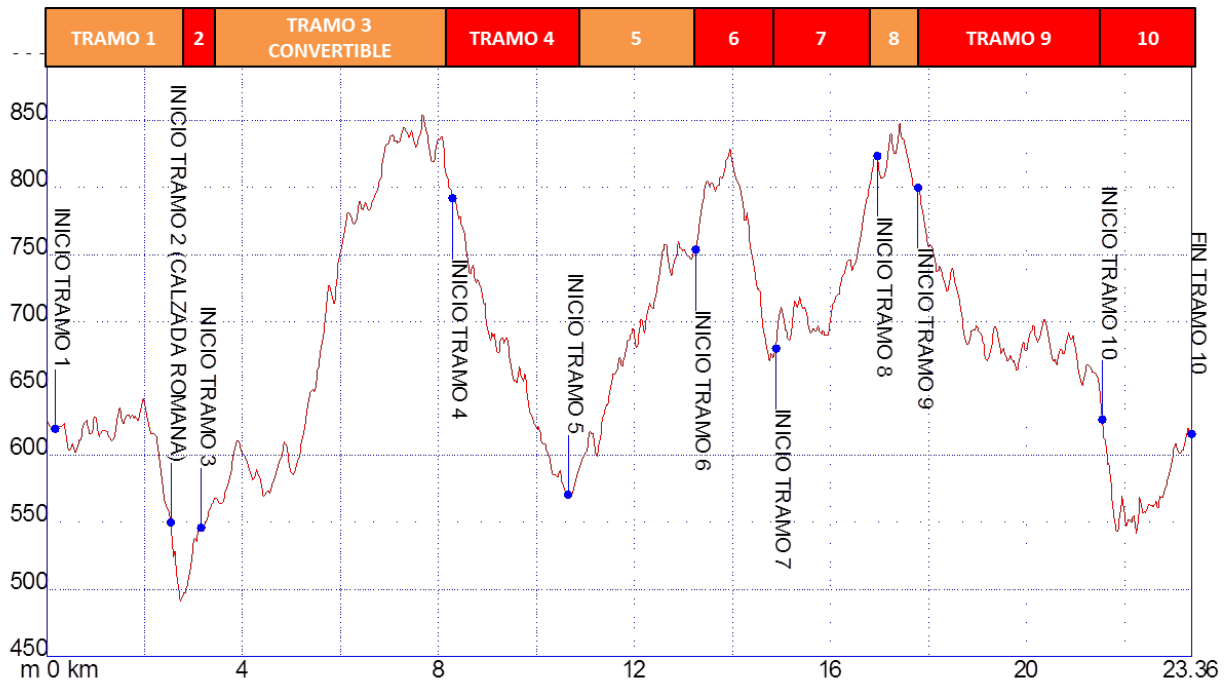
Gráfica 1: Identificación tramos etapa7, nivel de accesibilidad.

Los tramos que se han identificado en la etapa 7Cómpea-Canillas de Aceituno para personas con movilidad reducida son los siguientes:

1. Tramo Nº 1 Cómpea – Canillas de Albaida: tramo **Convertible** para PMR
2. Tramo Nº 2 Canillas de Albaida – Calzada Romana: tramo **No Accesible** para PMR
3. Tramo Nº 3 Calzada Romana – Cortijo Casa de Haro: tramo **Convertible** para PMR
4. Tramo Nº 4 Cortijo Casa de Haro – Puente Árabe de Salares: tramo **No Accesible** para PMR
5. Tramo Nº 5 Salares – Capellanía: tramo **Convertible** para PMR
6. Tramo Nº 6 Capellanía – Puente Romano Sedella: tramo **No Accesible** para PMR
7. Tramo Nº 7 Puente Romano Sedella – Depósito agua Sedella: tramo **No Accesible** para PMR
8. Tramo Nº 8 Depósito agua Sedella – Área Recreativa Sedella: tramo **Convertible** para PMR
9. Tramo Nº 9 Área Recreativa Sedella – Puerto de Sedella: tramo **No Accesible** para PMR
10. Tramo Nº 10 Puerto de Sedella – Canilla de Aceituno: tramo **No Accesible** para PMR

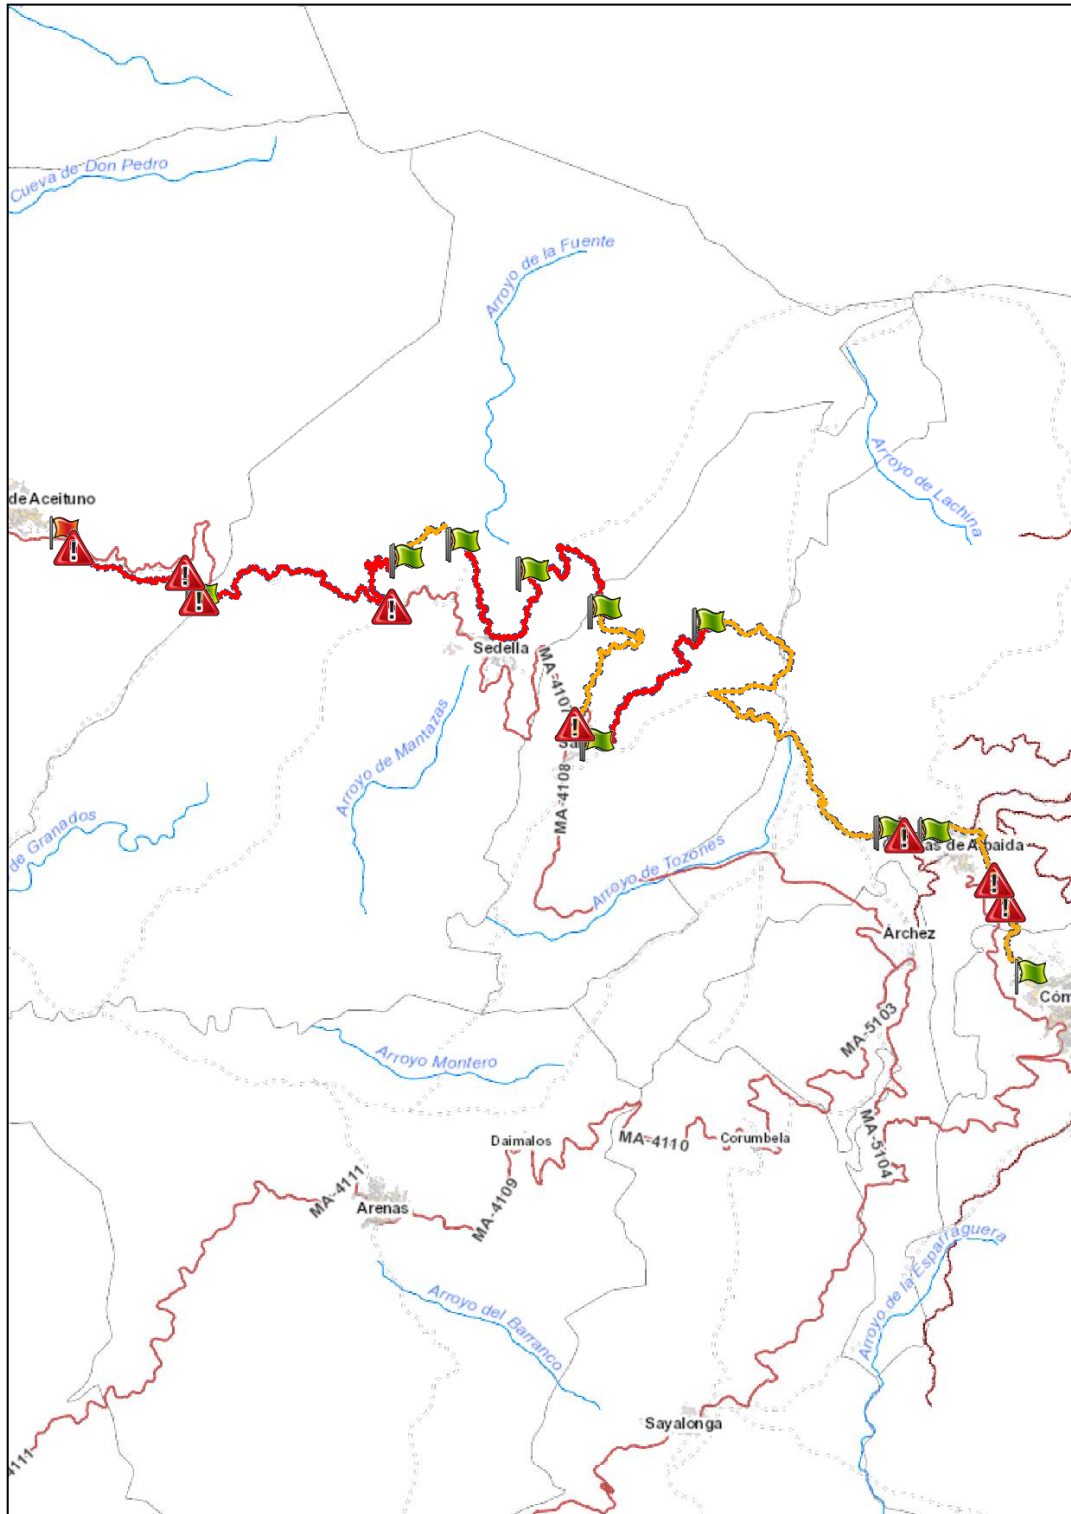
➤ **MAPA ETAPA 7: Identificación por Tramos/ nivel de accesibilidad para PMR.**
