ETAPA 7: Cómputa - Canillas de Aceituno

Tramo Nº 2 Canillas de Albaida – Calzada Romana: tramo **No Accesible** para PMR

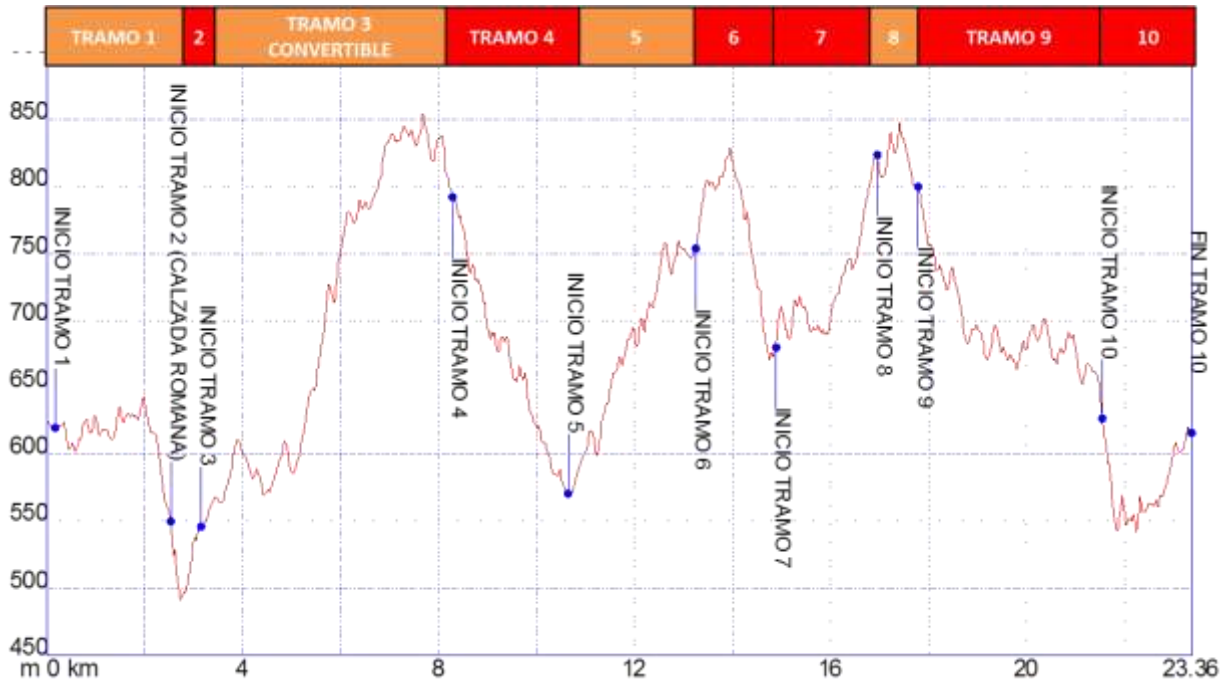
Gráfica I: Identificación tramos etapa7, nivel de accesibilidad.

➤ **PERFIL ETAPA7: Perfil de altitud e identificación por tramos.**

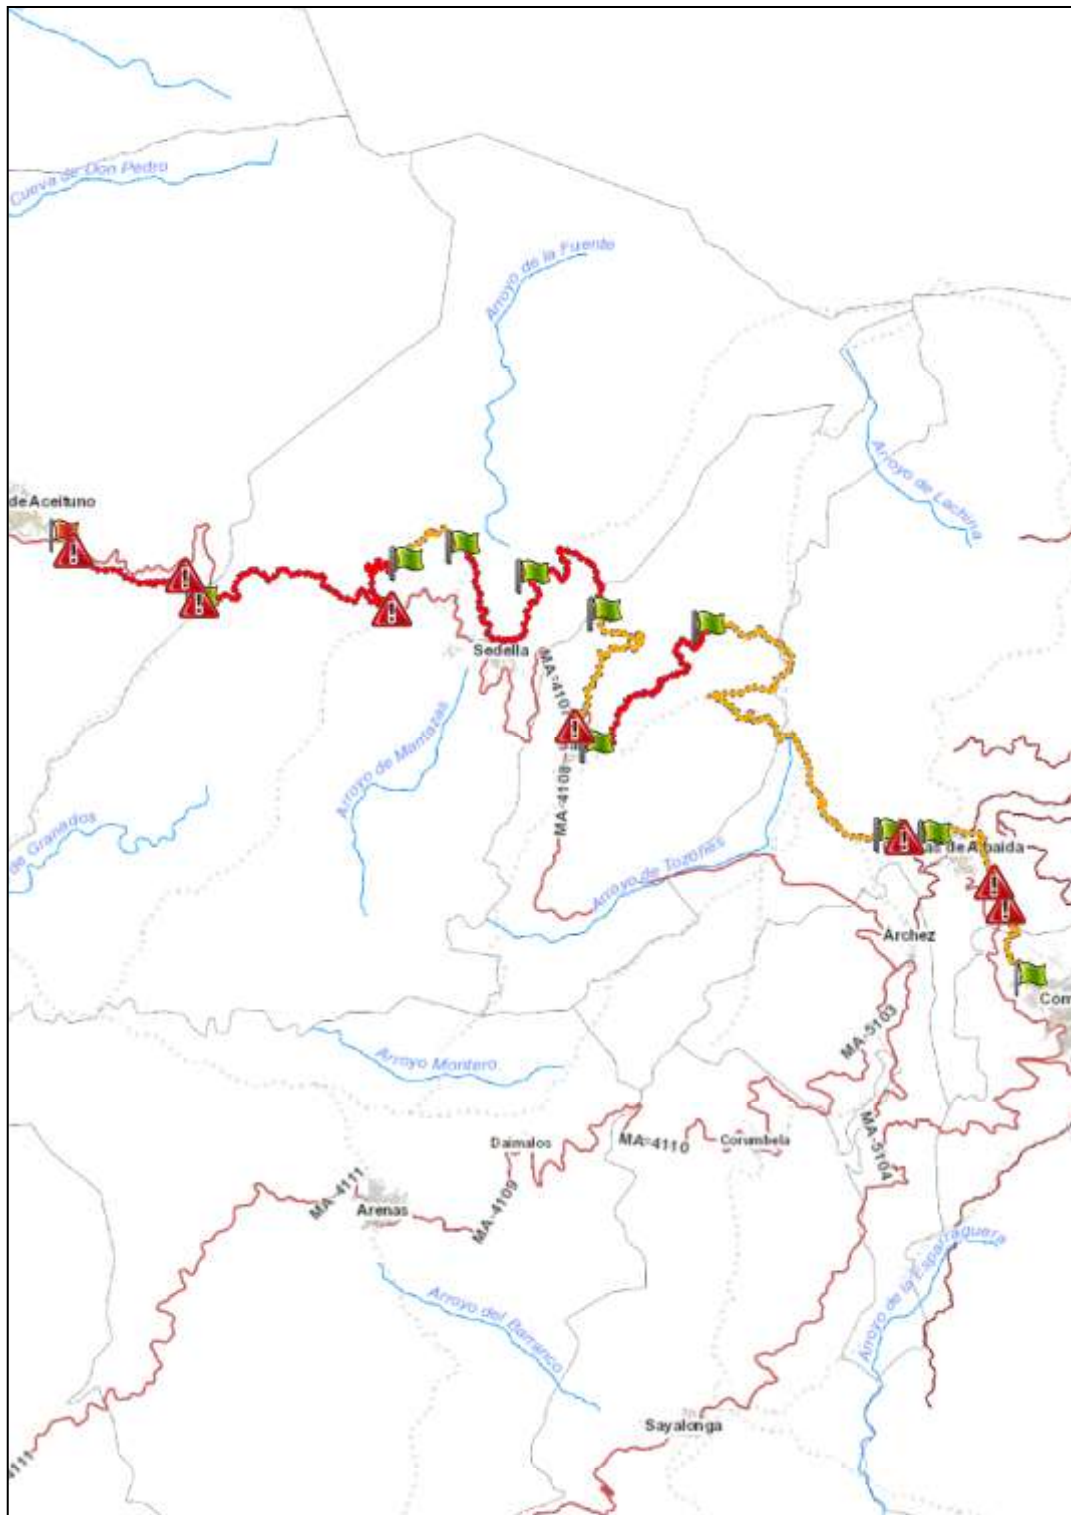
➤ MAPA ETAPA 7: Identificación por Tramos/ nivel de accesibilidad para PMR.
