ETAPA 26: JIMERA DE LÍBAR - BENALAURÍA

Tramo N° 1 Jimera de Líbar – La Dehesa: tramo **No Accesible** para PMR.

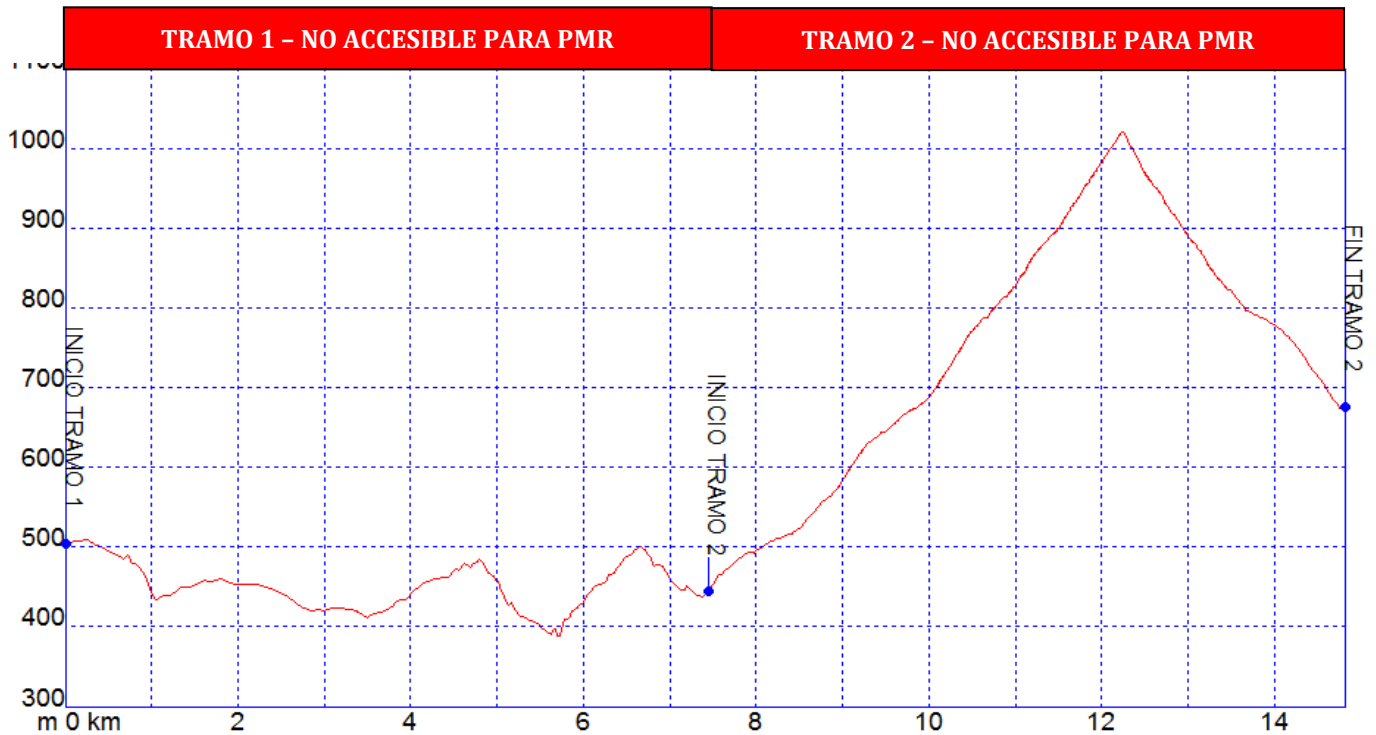
➤ **PERFIL ETAPA 26: Perfil de altitud e identificación por tramos.**

Gráfica I: Identificación tramos etapa26, nivel de accesibilidad.
