ETAPA 7: Cómputa - Canillas de Aceituno

Tramo Nº 3 Calzada Romana – Cortijo Casa de Haro: tramo **Convertible** para PMR

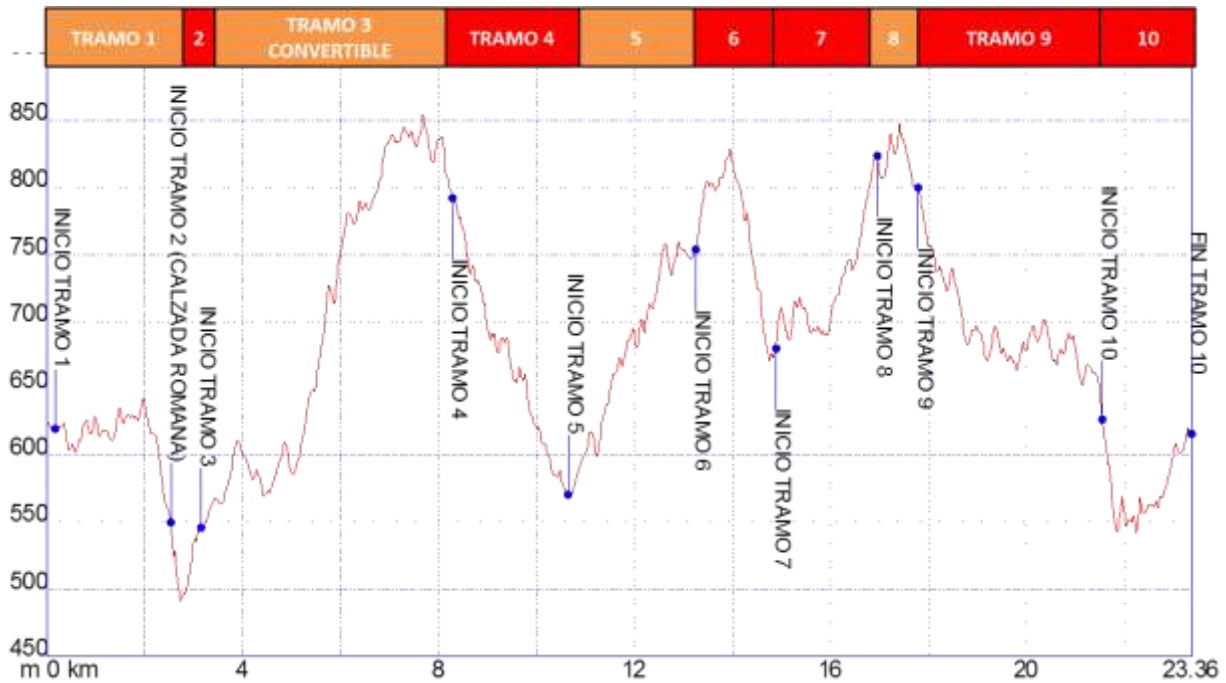
Gráfica I: Identificación tramos etapa7, nivel de accesibilidad.

➤ **PERFIL ETAPA7: Perfil de altitud e identificación por tramos.**

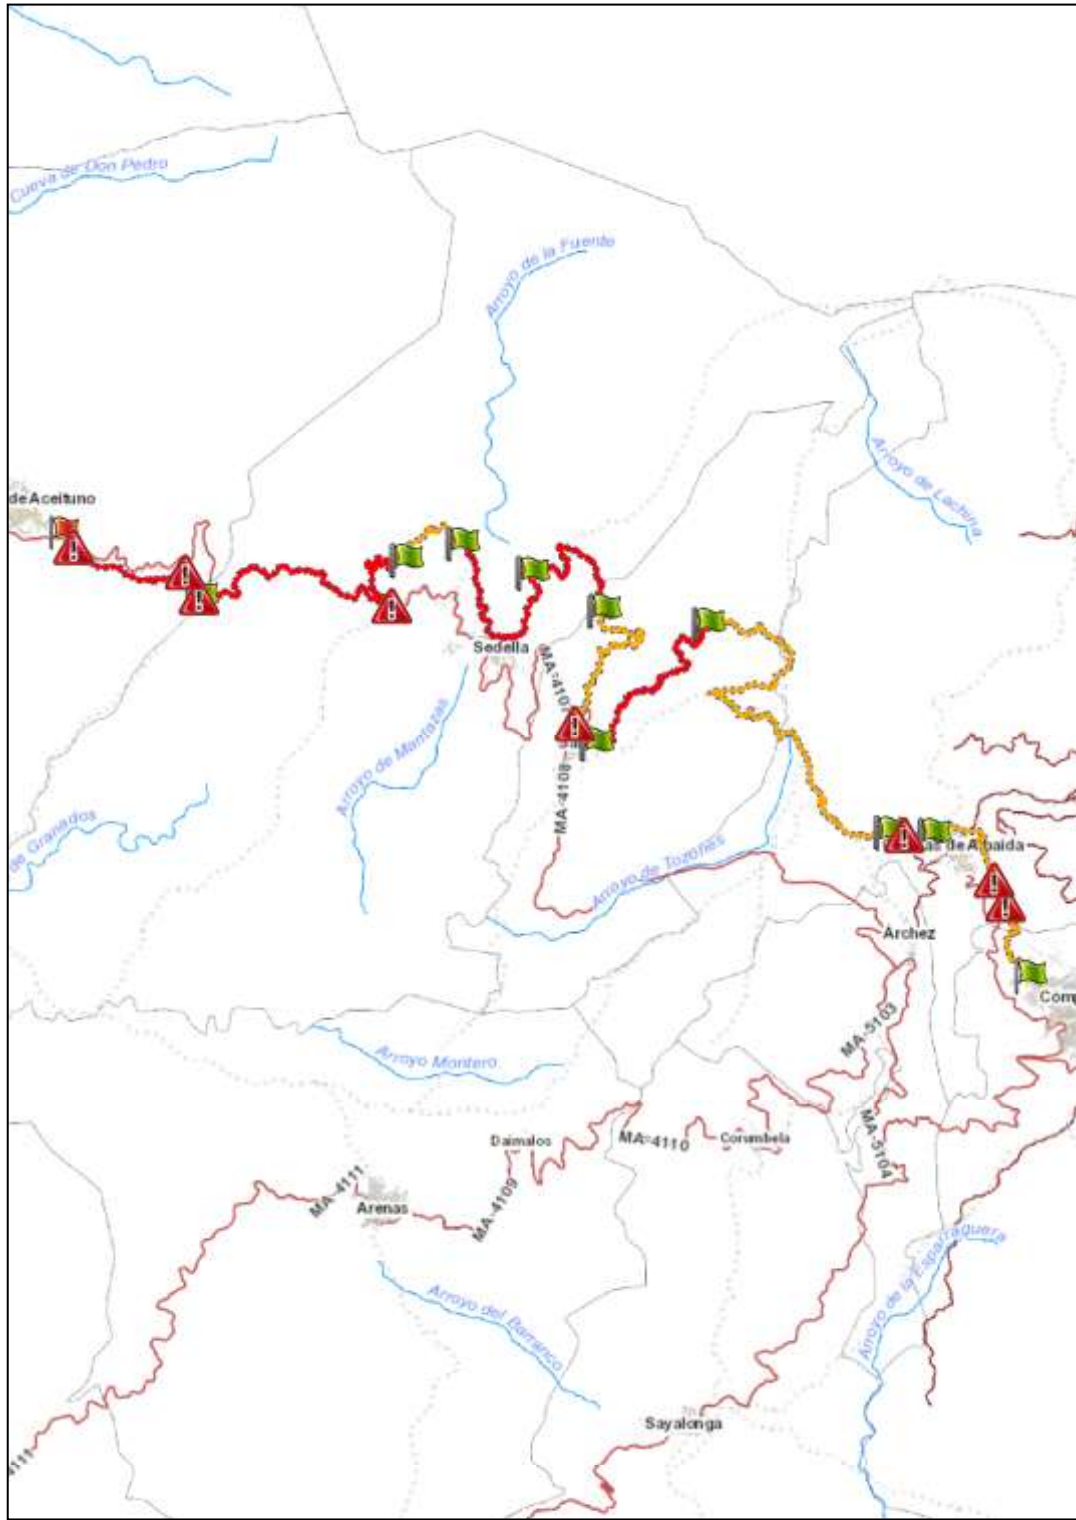
➤ **MAPA ETAPA 7: Identificación por Tramos/ nivel de accesibilidad para PMR.**
