## LA REMODELACIÓN DE CALLE ALCAZABILLA

**Rafael Martín Delgado**

**Isabel Cámara Guezala**

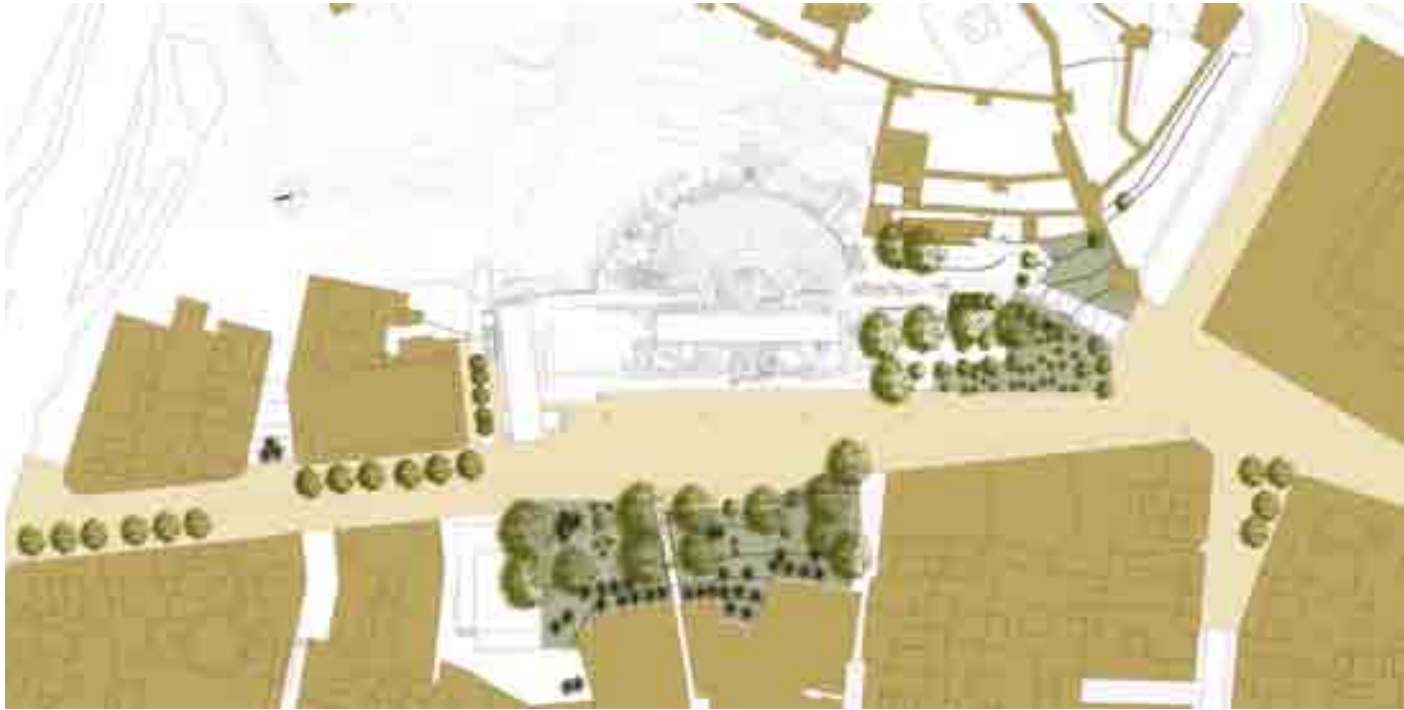
Planta general de la remodelación.

La remodelación que se ha llevado a cabo ahora comprende el espacio que queda delante del Teatro Romano, desde el edificio del cine Albéniz hasta la plaza de la Aduana, y desde el Teatro hasta el Museo Picasso. Este gran espacio debe conformarse como el ámbito del monumento histórico. La ruptura de la antigua calle Alcazabilla por la desaparición en este tramo de las edificaciones que la conformaban, se acentúa con una diferente formalización en el pavimento y del trazado del borde de los jardines, que siguen la directriz del Teatro en lugar de la de la alineación de la calle.

El espacio delante del Teatro queda como una gran explanada, una plataforma que hace de mirador sobre aquel, evitando en lo posible barreras de cierre que no solo dificulten la visión sino que supongan un alejamiento del monumento. Un muro de contención como borde de esta plataforma pavimentada la separa unos tres metros del muro de cierre del Teatro, formando un foso protegido con una barandilla ligera, que debe ser suficiente para conseguir la seguridad del recinto. El Teatro queda a la vez cercano y protegido.

Esta explanada tiene un pavimento formado por losas de grandes dimensiones y tamaños irregulares, que evoque sin mimetismos un suelo romano. Un único material pétreo, con diferentes despieces cuyas juntas son perpendiculares y paralelas al muro del *postcaenium*, muro de cierre del edificio escénico del Teatro. El pavimento de piedra se adentra en la calle Cilla, que queda dividida en dos partes a su ancho por un parterre longitudinal. Desde ésta se accede por unas escaleras a la ladera del cerro, donde se puede transitar por senderos que darán una nueva visión del Teatro y su relación con el casco histórico. La explanada del Teatro se singulariza respecto a la calle que queda al norte, donde el formato del despiece debe ser más pequeño, asimilándose al resto de las calles de la ciudad. En la plaza de la Aduana debe cambiar la directriz del despiece para adaptarse a las fachadas del edificio, ahora Museo de Bellas Artes.

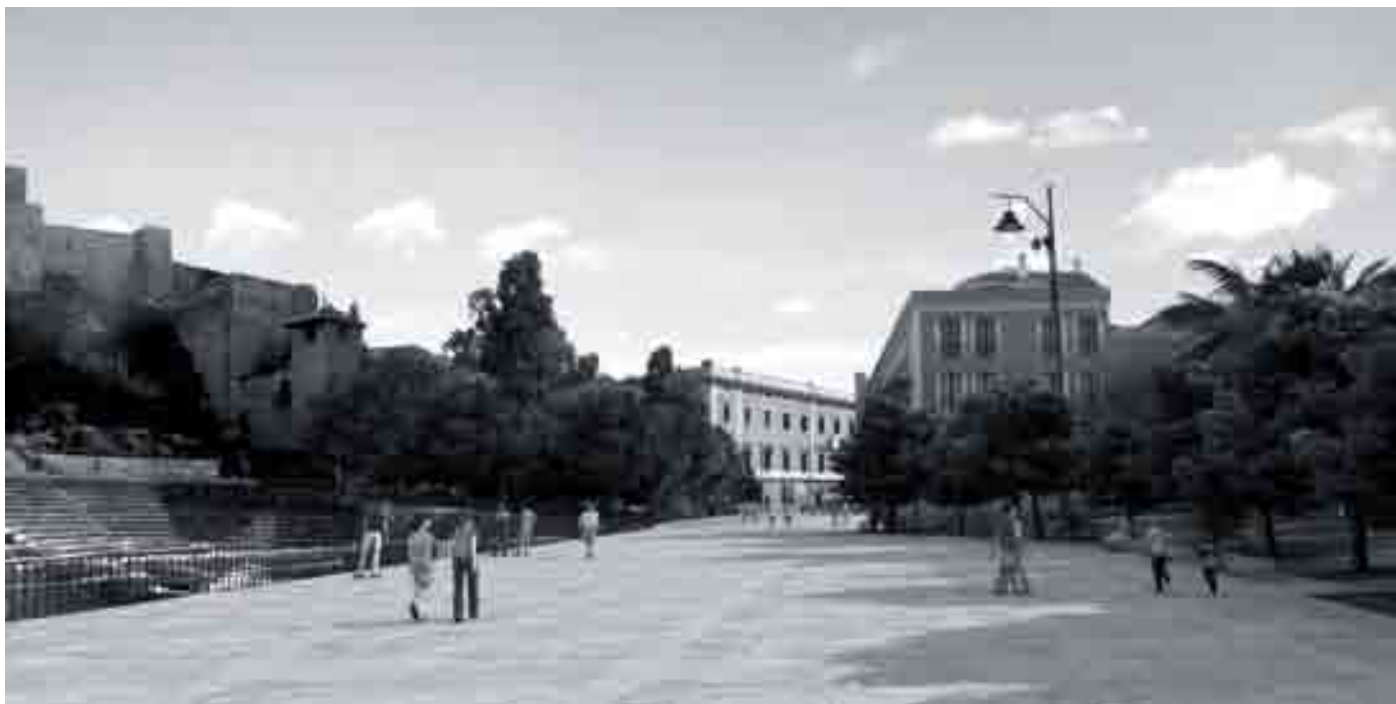
Infografía de Alcazabilla tras la remodelación.

En ambos jardines, que conservaban la alineación de la calle, se quebraría ésta, adaptándose sus bordes a la directriz del Teatro. Se han añadido nuevos árboles y trasplantado otros para romper las alineaciones de la calle que marcaban principalmente las filas de naranjos al borde de ambas aceras. En el nuevo jardín más naturalista se han formado grupos que contribuyen a definir el ámbito del Teatro, con la intención de cerrar las perspectivas hacia uno y otro lado de la calle. Las excavaciones que se siguen realizando en la parte sur definirán finalmente el jardín, desde el que se accederá al *aditus* sur del Teatro y lo separará de la rampa de entrada a la Alcazaba.
