EL PATRIMONIO HISTÓRICO EN LA ESCENA URBANA: EL MUSEO PICASSO MÁLAGA

Rafael Martín Delgado

Isabel Cámara Guezala

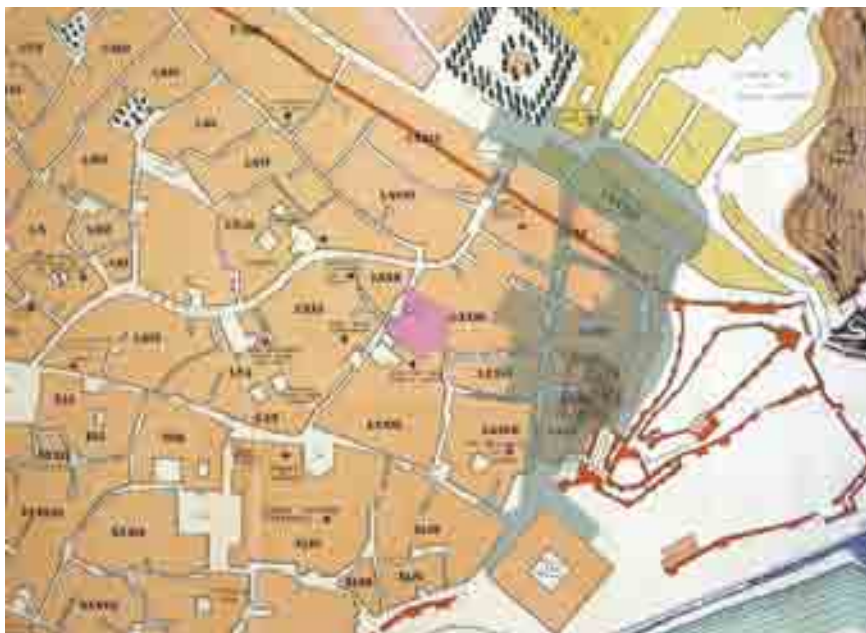
Plano de Carrión de Mula, 1791.

existentes. El plano de Carrión de Mula de 1791 nos muestra el callejero de Málaga antes de estas intervenciones, delatando la pervivencia entonces de la medina musulmana. Comparando este plano con el de la Málaga actual vemos que las operaciones de reforma interior se generalizan en todo el casco histórico, siendo pocas las áreas que permanecen con el trazado medieval. Una de estas áreas puede reconocerse al este de calle Granada, la antigua calle Real. Desde la calle San Agustín, antiguamente de Caballeros, hacia la Alcazaba pervivía un conjunto de calles estrechas y tortuosas, de claro origen musulmán. El eje de lo que fue un abigarrado caserío que llegó incluso a invadir el monumento, era la calle Alcazabilla, entonces también estrecha y zigzagueante, cerrada en su final norte por la muralla de la ciudad y posteriormente por la manzana de casas que se construyó sobre esta. Una operación de reforma interior de principios del siglo pasado supuso un nuevo trazado de la calle, ensanchándose y rectificándose y abriéndose a la ya creada plaza de la Merced. La nueva calle se llevó a cabo, quedando en la parte central un solar resultante de las demoliciones, en cuya margen oeste se realizaron los jardines de Ibn Gabirol. Actualmente, con el derribo de la Casa de la Cultura para la recuperación del Teatro Romano, ha quedado un vacío que ya no debe estar condicionado por las alineaciones de la calle, que está llamado a ser el centro de un área monumental de excepcional importancia en cuyo entorno están además la Aduana, la Catedral, los jardines del Parque, el Puerto, etc.

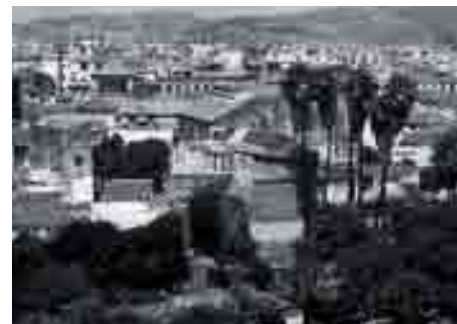
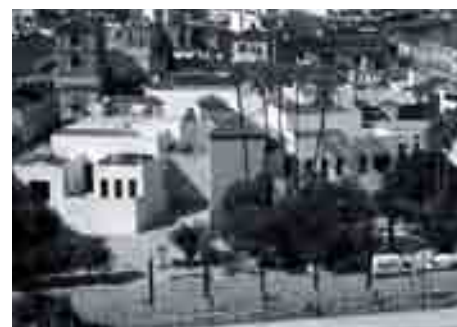
Antes y después de la intervención.

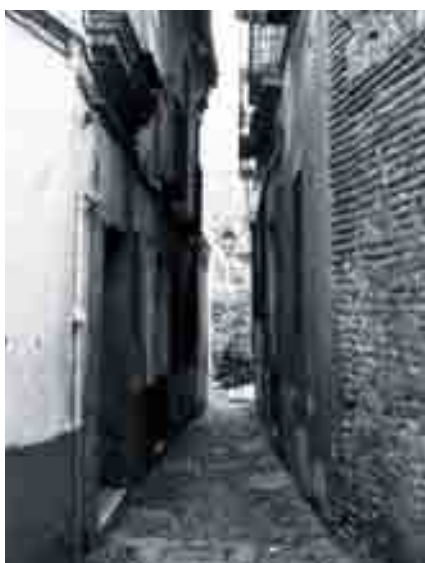
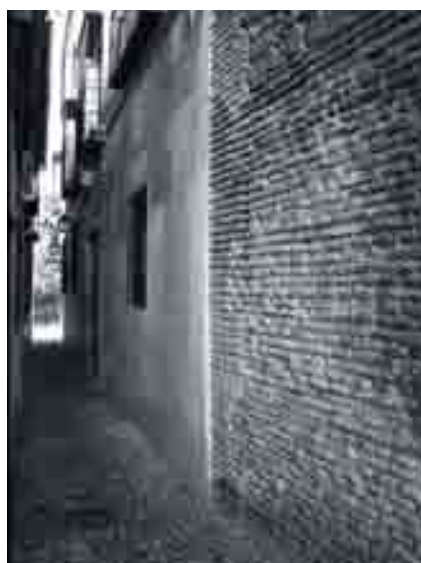
El proyecto final transformó el deteriorado aspecto de las calles adyacentes.

luntariamente neutro. Como en el resto de la ciudad histórica se mezclan arquitecturas de diferentes épocas, conviviendo las nuevas edificaciones respetuosamente con las existentes, sin violentar el espacio urbano. Aprovechando un solar vacío en el que desde hace tiempo ha crecido una hermosa higuera se crea una plaza que se convierte en centro de toda la actividad cultural del Museo, regenerándose una actividad urbana en un trozo recuperado de ciudad cuyo futuro era cuando menos incierto.

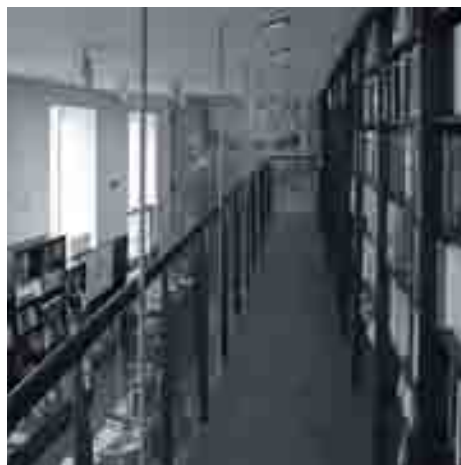
Interior de la librería Proteo. Al fondo, los restos de la Puerta de Buenaventura.

nazarí, sacado a la luz en las obras realizadas para el acondicionamiento de la librería Proteo. Aquí se ha descubierto el muro tanto en la fachada exterior como en el interior de la librería, que por su carácter de establecimiento público se ha podido dejar expuesto, significándose como uno de los motivos clave de la remodelación. Además se ha dejado a la vista bajo el nivel de la planta baja, visible a través de un suelo de cristal, un fragmento de la barbacana o muro más bajo que hacía de primera barrera defensiva y que formaba entre ambos un paso de ronda. Esta barbacana, que puede también verse en el muro de calle Carretería y en el tramo final en que se encuentra con la Alcazaba, completa la comprensión de la cerca defensiva musulmana. Estos trozos de muralla que quedan a la vista van punteando un trazado que acaba de entenderse después de exhumado este tramo final que subiendo por la ladera del cerro de la Alcazaba la une con la de la fortaleza.

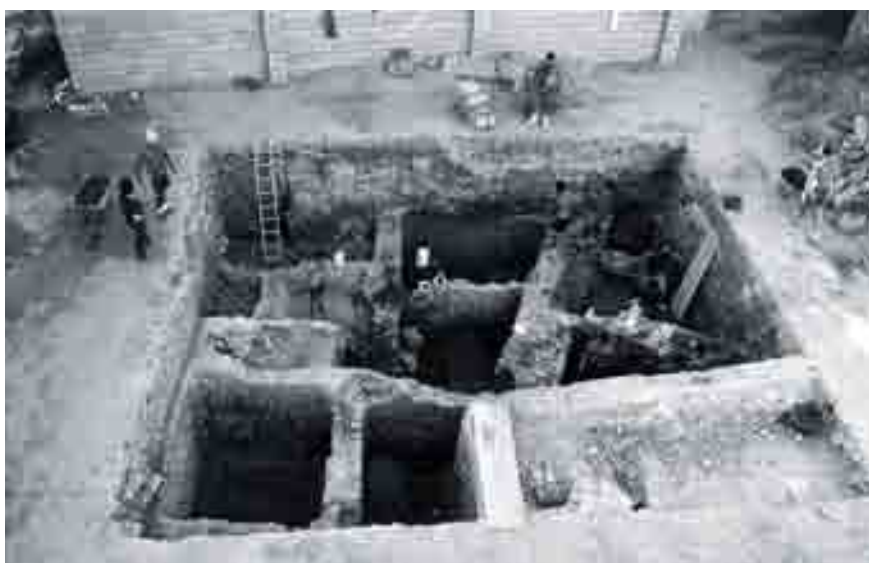
APROVECHANDO UN SOLAR VACÍO EN EL QUE DESDE HACE TIEMPO HA CRECIDO UNA HERMOSA HIGUERA SE CREA UNA PLAZA QUE SE CONVIERTE EN CENTRO DE TODA LA ACTIVIDAD CULTURAL DEL MUSEO

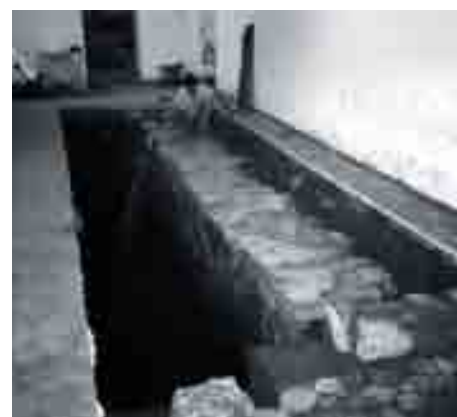
Dos años duraron las excavaciones realizadas en el Palacio de Buenavista.

Cuando se comenzaron los trabajos de investigación arqueológica en el solar del Palacio de Buenavista, apareció a pocos centímetros del suelo del sótano la muralla de la ciudad en época fenicia, del siglo VI a.C. La posición del Palacio en el centro de la ciudad histórica hacía suponer la existencia bajo él de vestigios de otras épocas, por lo que comenzaron las excavaciones llevadas a cabo por un equipo de arqueólogos. Se excavaron todas las zonas susceptibles de serlo, no solo los patios al aire libre sino también bajo el propio edificio. El primer asentamiento de población, debido a la colonización fenicia, había tenido lugar al pie del cercano cerro de la Alcazaba. Al amparo de este monte, que la protegía de los vientos de levante se fue formando la población que por los testimonios encontrados en las excavaciones se rodeó de una cerca en el siglo VI a.C. La muralla ya había aparecido anteriormente en el patio delantero del antiguo Colegio de San Agustín y posteriormente en un solar de calle Cister, frente a la Catedral, lo que permite ir acotando el trazado de la Malaka fenicia. Sobre el terreno natural aparece una primera ocupación residencial de esta época, siendo los restos más antiguos del siglo VII a.C. Después, durante la dominación romana, se transformó la zona, construyéndose una retícula de piletas dedicadas a la fabricación de "garum", la salsa de pescado que se exportaba por el Mediterráneo a todo el Imperio. Las excavaciones han durado dos años y los resultados reflejan la ocupación del lugar por todas las culturas que forjaron la historia de Málaga.

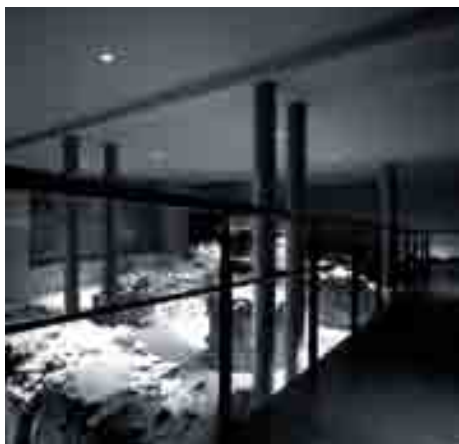
El público puede visitar los restos arqueológicos.

vista aparecieron todas las capas históricas que habían ido conformando la ciudad desde la antigüedad. Así se vio que todo el ala norte del edificio se apoyaba sobre las murallas fenicias, el primer recinto amurallado que tuvo la ciudad. Para poder mostrar estos restos de forma inteligible se eliminaron parte de los muros que apoyaban directamente sobre los restos arqueológicos. Para ello hubo que diafanar parte de estos muros en el sótano, recogiendo su carga en grandes vigas que la transmiten al terreno por medio de pilares. Se ha conseguido así la visión de conjunto de una amplia parte de las murallas que quedaban debajo del edificio del Palacio. El buen estado de la mampostería de los muros piedra hace que esta pueda quedarse tal como se ha encontrado, con sencillas labores de limpieza y consolidación y manteniendo en sótano un elevado contenido de humedad. Para la circulación del público entre los muros fenicios se proyecta un suelo de tablas soportado por una estructura metálica ligera que a modo de pasarelas discurre entre las ruinas sin tocarlas. El sótano en general quedará en semipenumbra, con la iluminación focalizando los restos arqueológicos, únicos protagonistas del espacio.

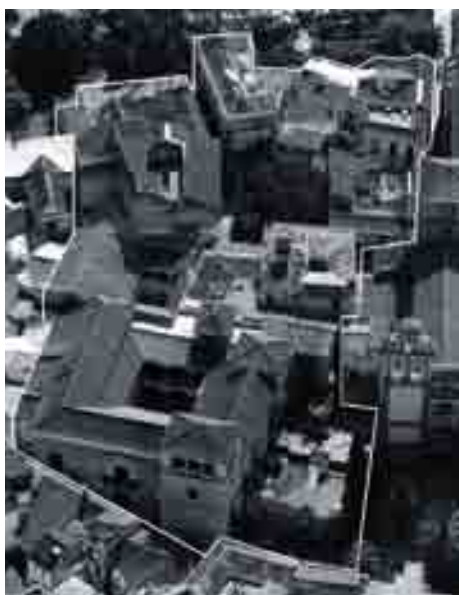
El proyecto final integró edificaciones colindantes al palacio.

En un proceso de ida y vuelta entre la arquitectura y la intervención urbana, se trabaja con esta idea de de la yuxtaposición de una arquitectura decididamente contemporánea con la existente del edificio histórico. Al edificio restaurado del Palacio se añade un volumen cerrado para albergar las salas de exposiciones temporales, que se manifiesta al exterior como un muro ciego a la calle Postigo de San Agustín, en la trasera del Palacio. Esta fachada ciega contigua al ábside y a la torre de la contigua iglesia de San Agustín se relaciona con la idea de un edificio cerrado sobre sí mismo al modo de los palacios y conventos de muchas ciudades andaluzas, edificaciones alrededor del patio interior como es el propio Palacio de Buenavista. El Palacio y la nueva ampliación quedan netamente separados por una grieta, espacio libre entre ambas, con una cubierta de vidrio. En un extremo de este espacio se sitúa una escalera, que hace de charnela entre las dos partes y unos pasillos volados lo atraviesan a modo de puentes para unir las plantas altas. A modo de patio interior, es a la vez separación y unión, haciendo la transición entre el edificio histórico y las nuevas salas. En todos los espacios públicos del Museo se han usado los mismos materiales. Los suelos tienen un acabado diferente según los espacios: rugosos en el patio interior, con calidad más cercana a la piedra, y pulidos en el interior de las salas. El blanco interior de las paredes se conjuga con el color ocre de los paramentos exteriores. El diseño de las formas y la uniformidad en el tratamiento de los materiales
